2026 年度培正中學(路環校部)校舍修葺工程標書

B4-附件二 體育館地板更換工程

培正中學（路環校部）體育館地台飾面 更換施工方案

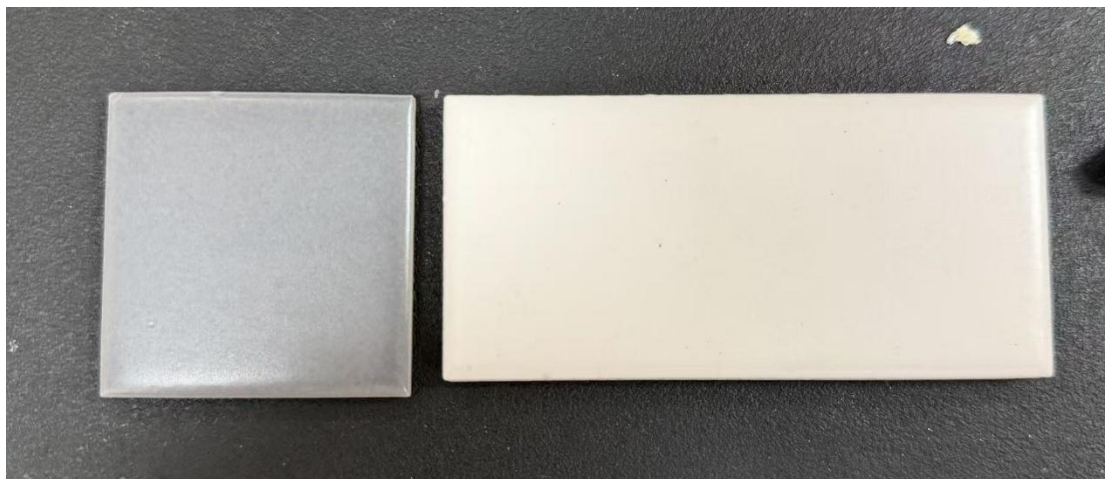
牆身磁磚 樣式

尺寸 45mm X 45mm

牆身 - 磁磚 (40mmX 40mm) 供應牆身磁磚、瓷磚膠、馬貝填縫劑及一切輔助物料；現場彈線定位掛線施工，精準鋪貼紙皮石，控制磚縫均勻、表面平整，轉角及收口位精細裁切處理。待黏結層固化後進行填縫、清縫及磚面潔淨處理，確保飾面牢固美觀、不空鼓脫層。等一切所需物料及工序，磁磚需光滑表面。 *顏色需提供色板		81	M ²

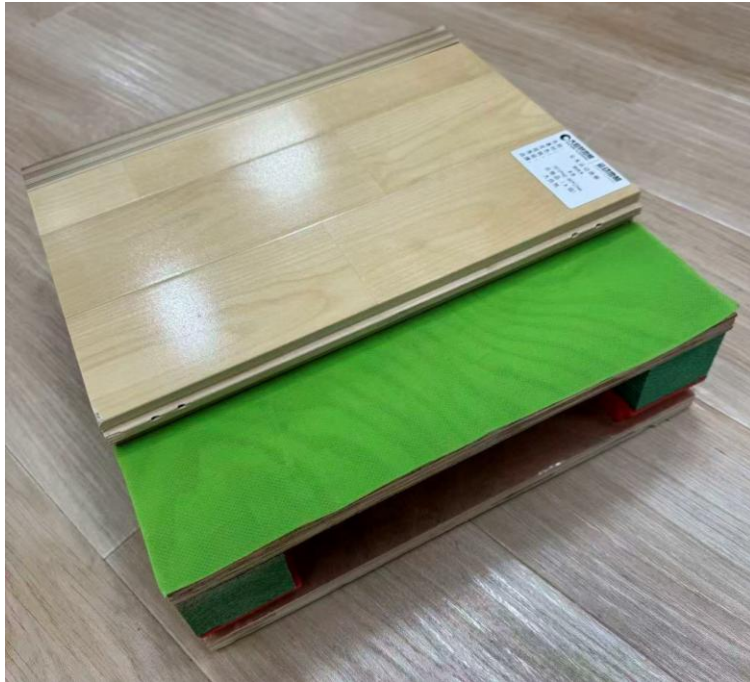
下圖是結構的實作圖

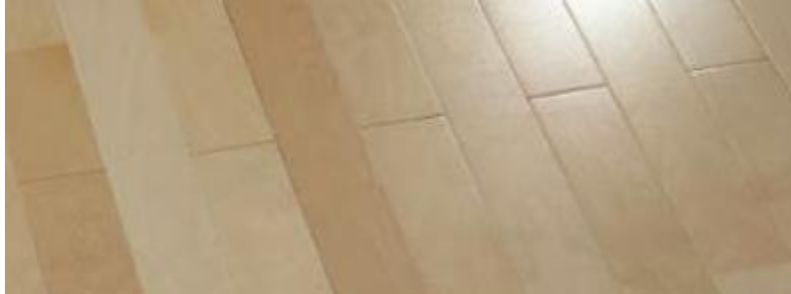
A 級

木板需最高級的 A 級木板 板材對比
